CONTROLE BIM BESTAAND GEBOUW OP BASIS VAN POINTCLOUD DATA

voorbeeld rapportage

PelserHartman 3D measuring solutions

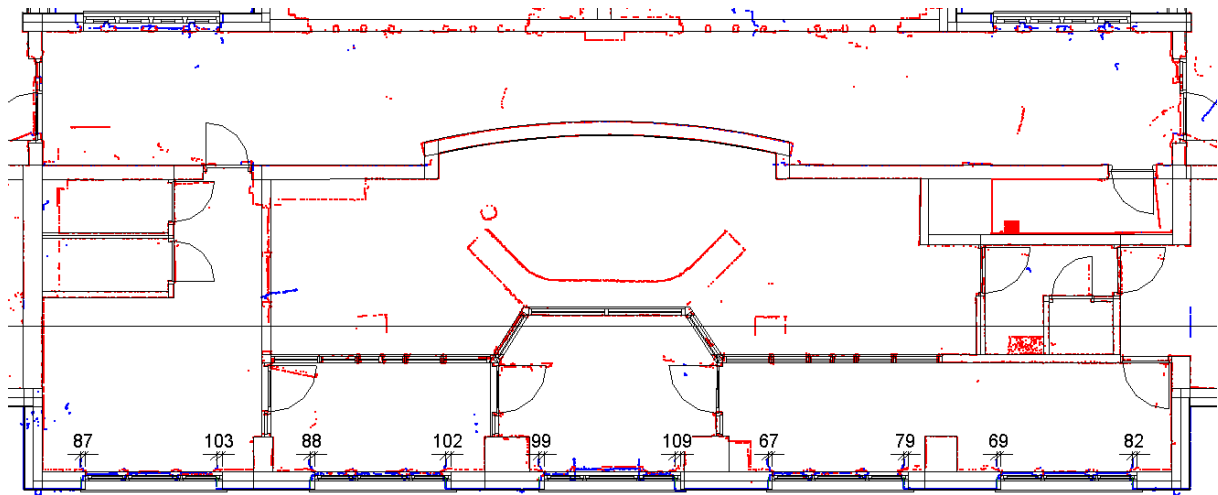
Zone A: positie wanden en kozijnen niet juist.

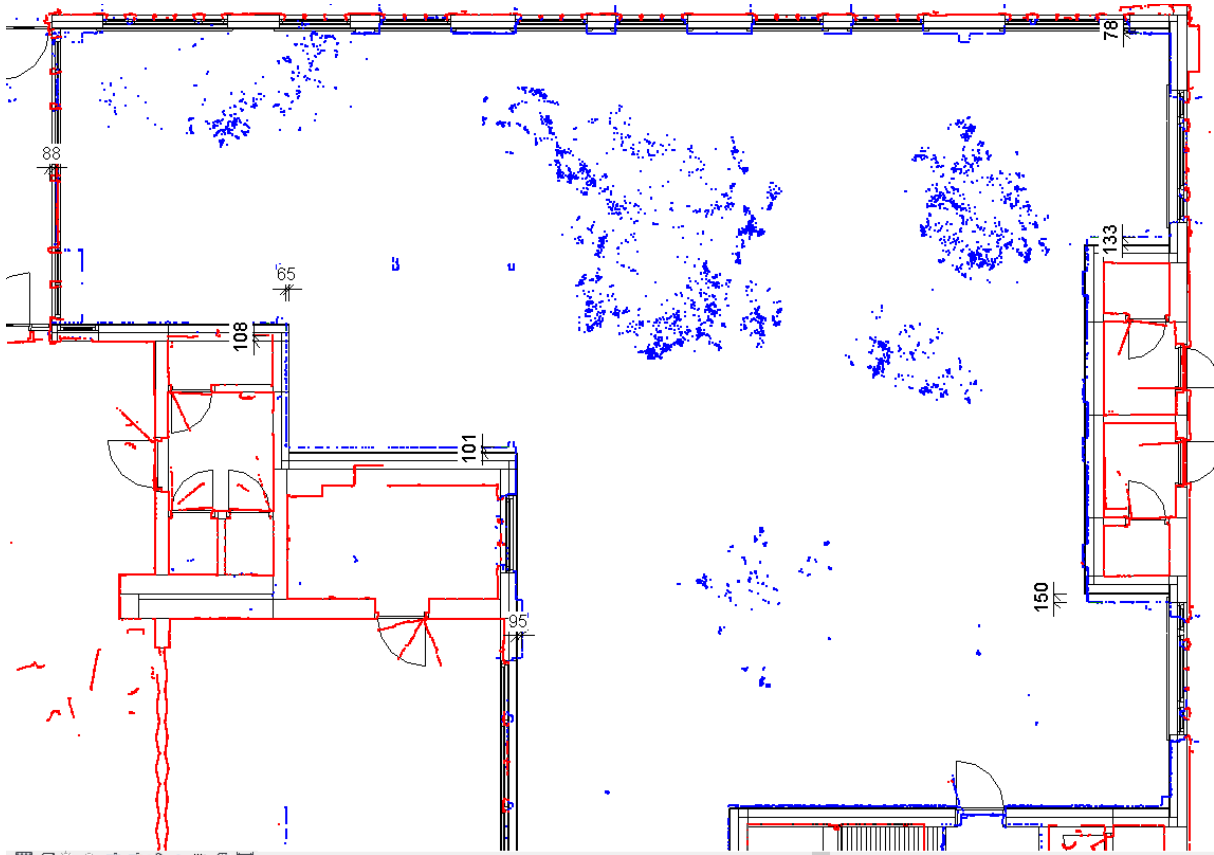
Zone C: patiocontour wijkt sterk af.

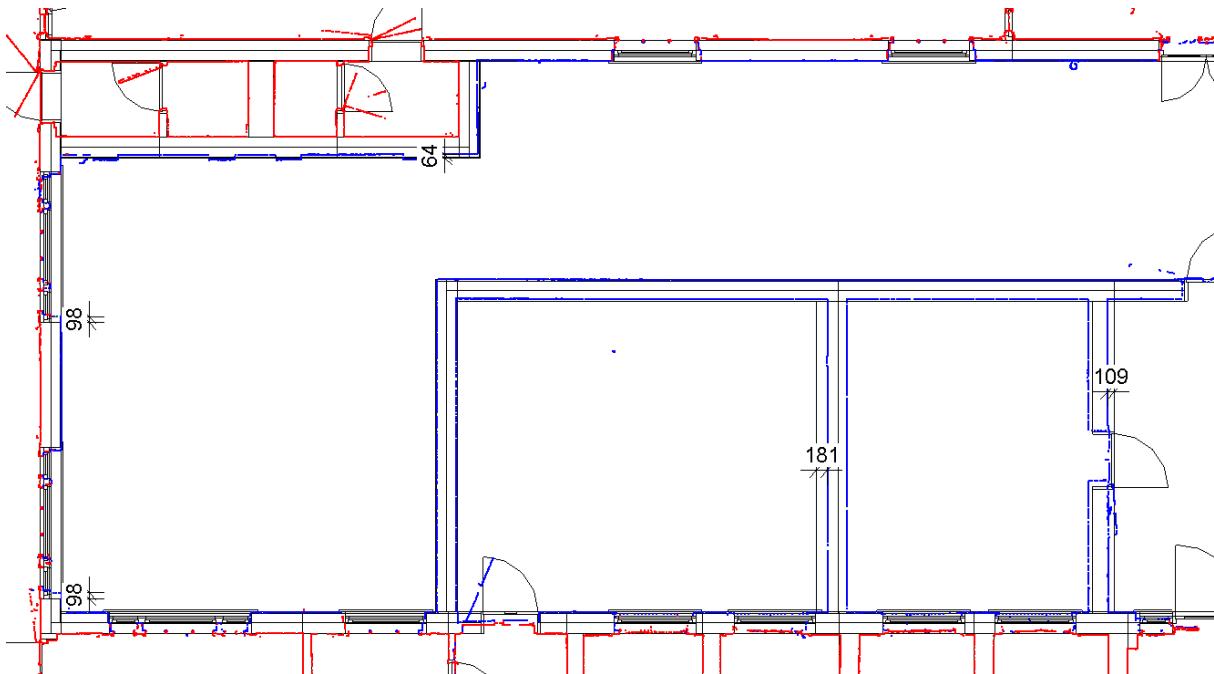
Zone D: positie wanden en kozijnen niet juist.

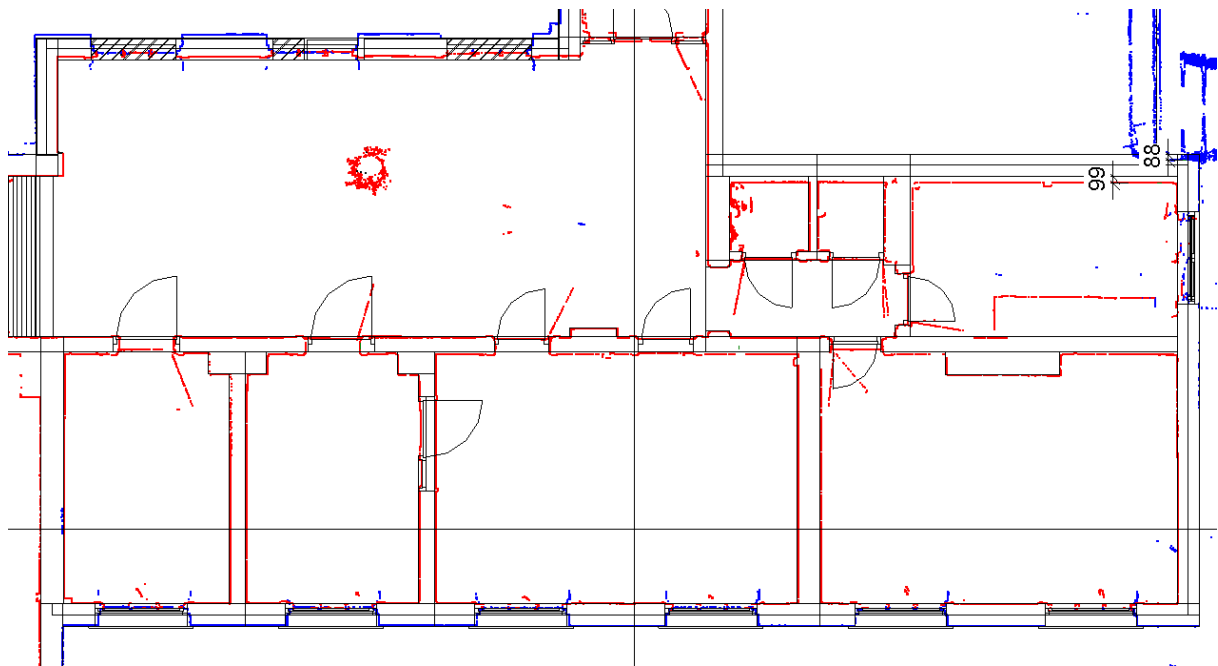
Zone B: positie wanden en kozijnen niet juist.

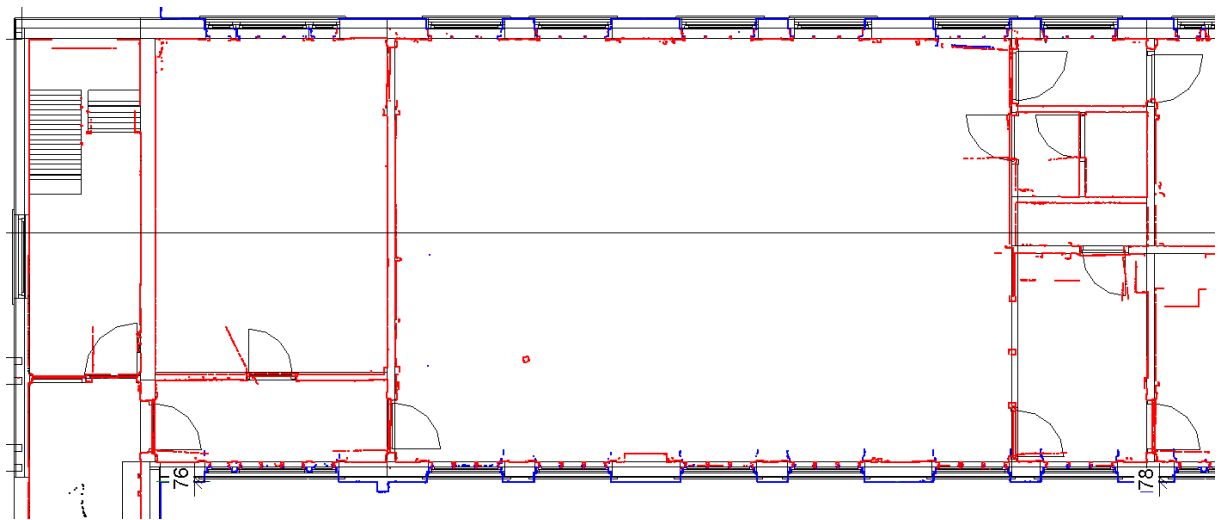
Zone C: lokale afwijkingen

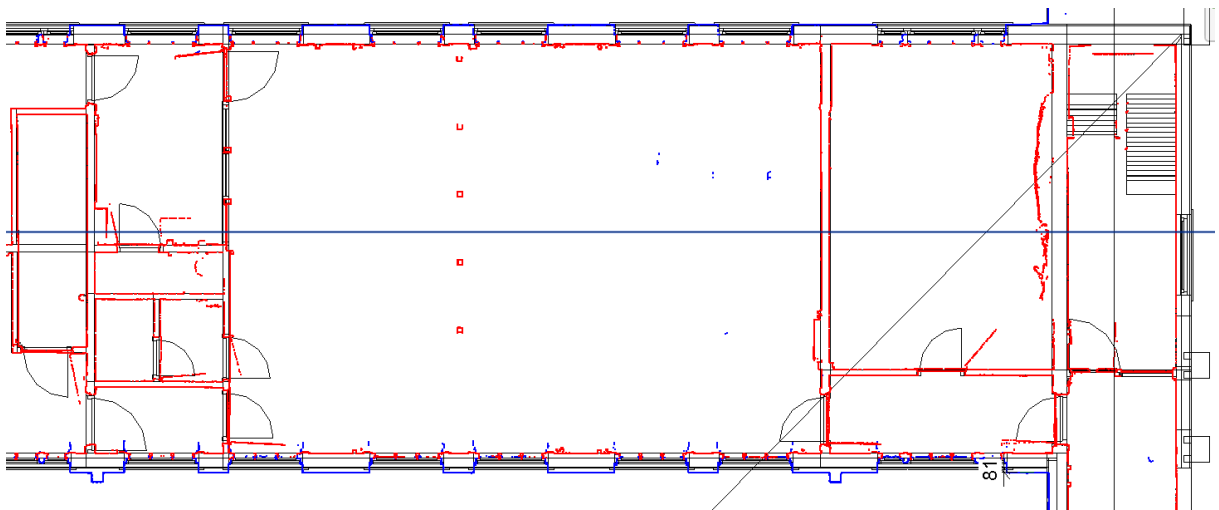
Zone D: lokale afwijkingen.

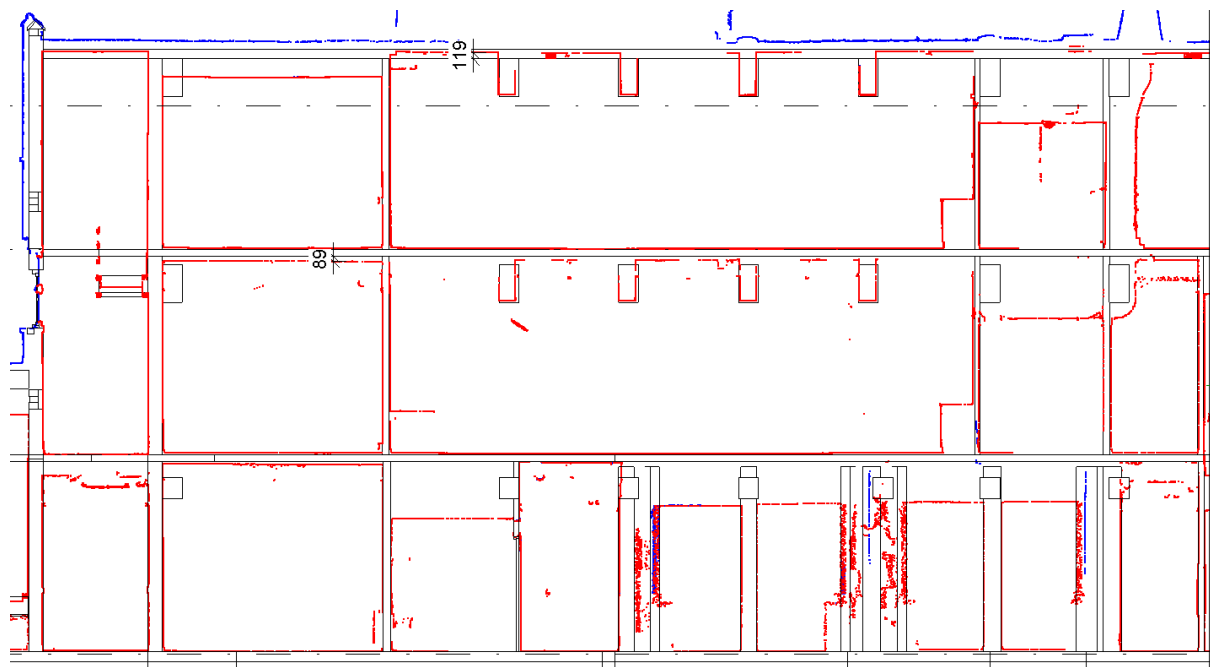
V2 - deel A: balken zijn 300mm i.p.v. 360mm. Aan de linkerkant zitten er geen balken in werkelijkheid.
