CONTROLE BIM BESTAAND GEBOUW OP BASIS VAN POINTCLOUD DATA

voorbeeld rapportage

PelserHartman 3D measuring solutions

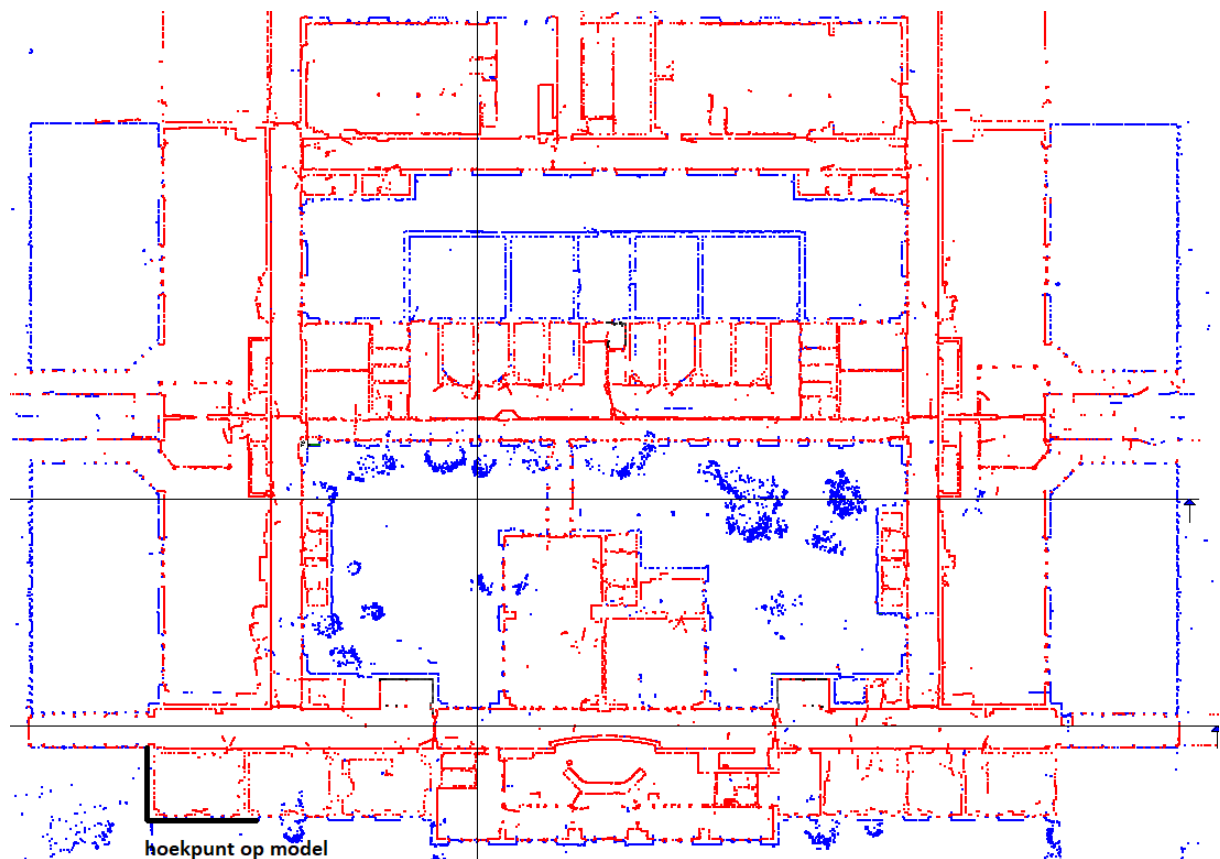
Figuur 1.

De afwijkingen tussen model en pointcloud zijn te groot om de pointcloud best fit te plaatsen. Door deze grote afwijkingen staat de pointcloud niet meer orthogonaal t.o.v. de voorgevel. Daarom is in overleg met de architect besloten om het hoekpunt linksonder de voorgevel te plaatsen op het model. (zie afbeelding) De voorgevel is orthogonaal geplaatst.

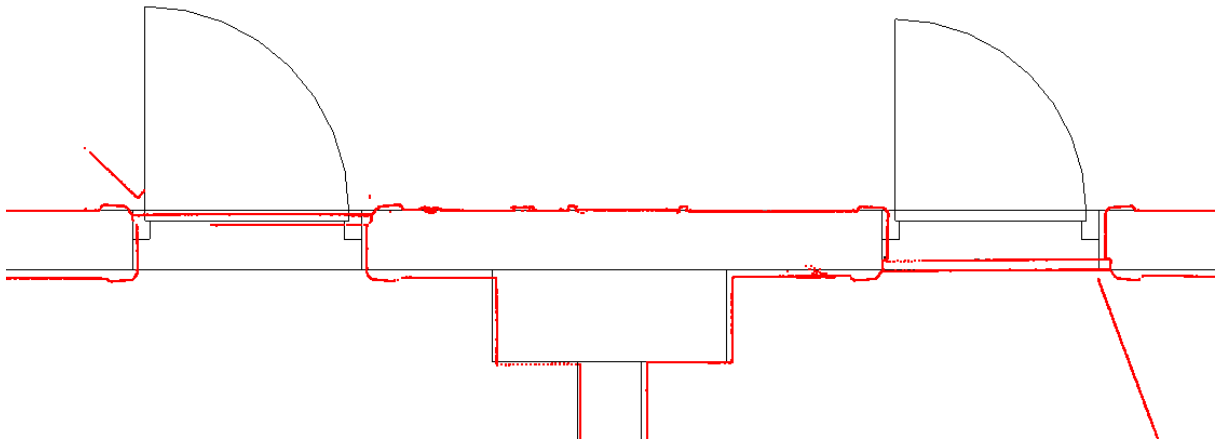
Verkeerde kozijn afmetingen, neggematen en draairichtingen.

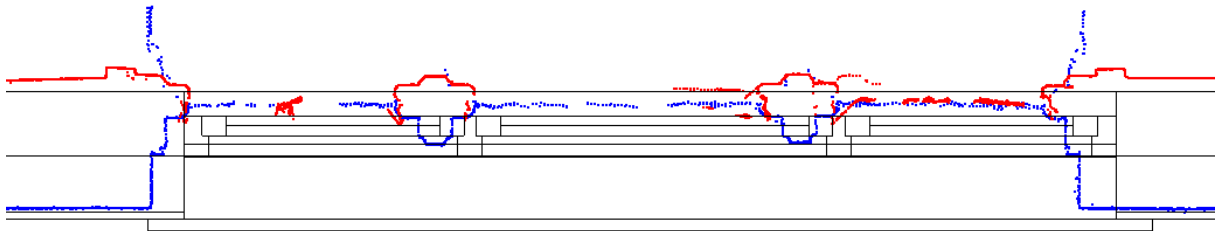
Verkeerde kozijn afmetingen en neggematen.

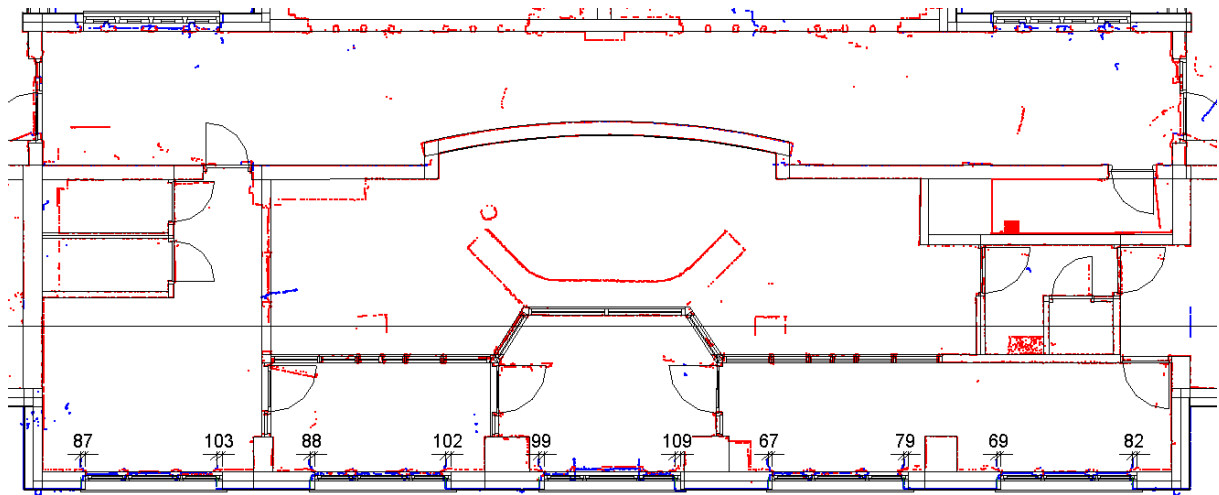
Zone A: positie wanden en kozijnen niet juist.

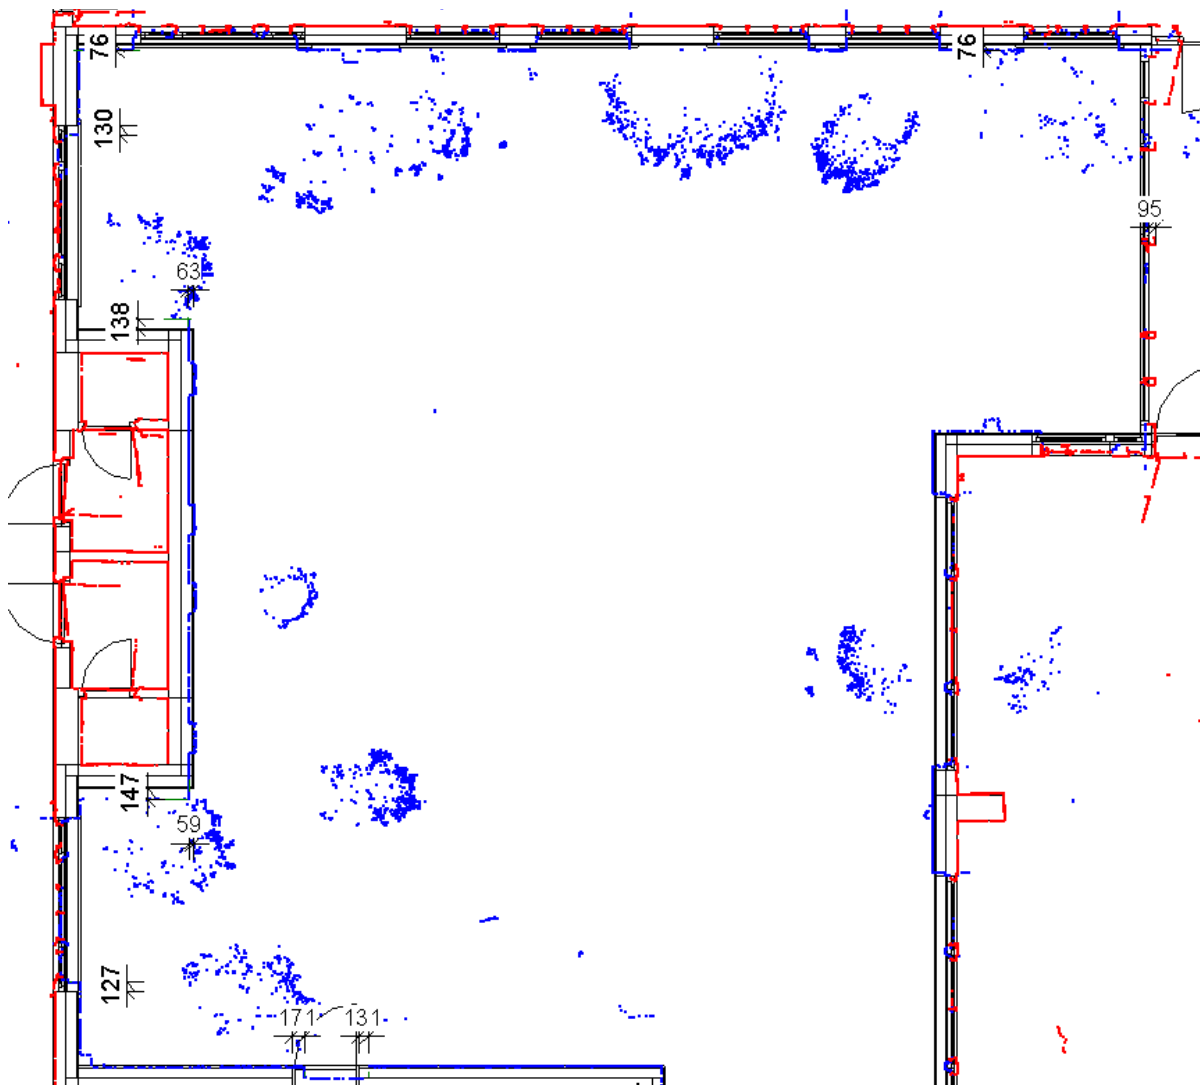
Zone B: patiocontour wijkt sterk af.

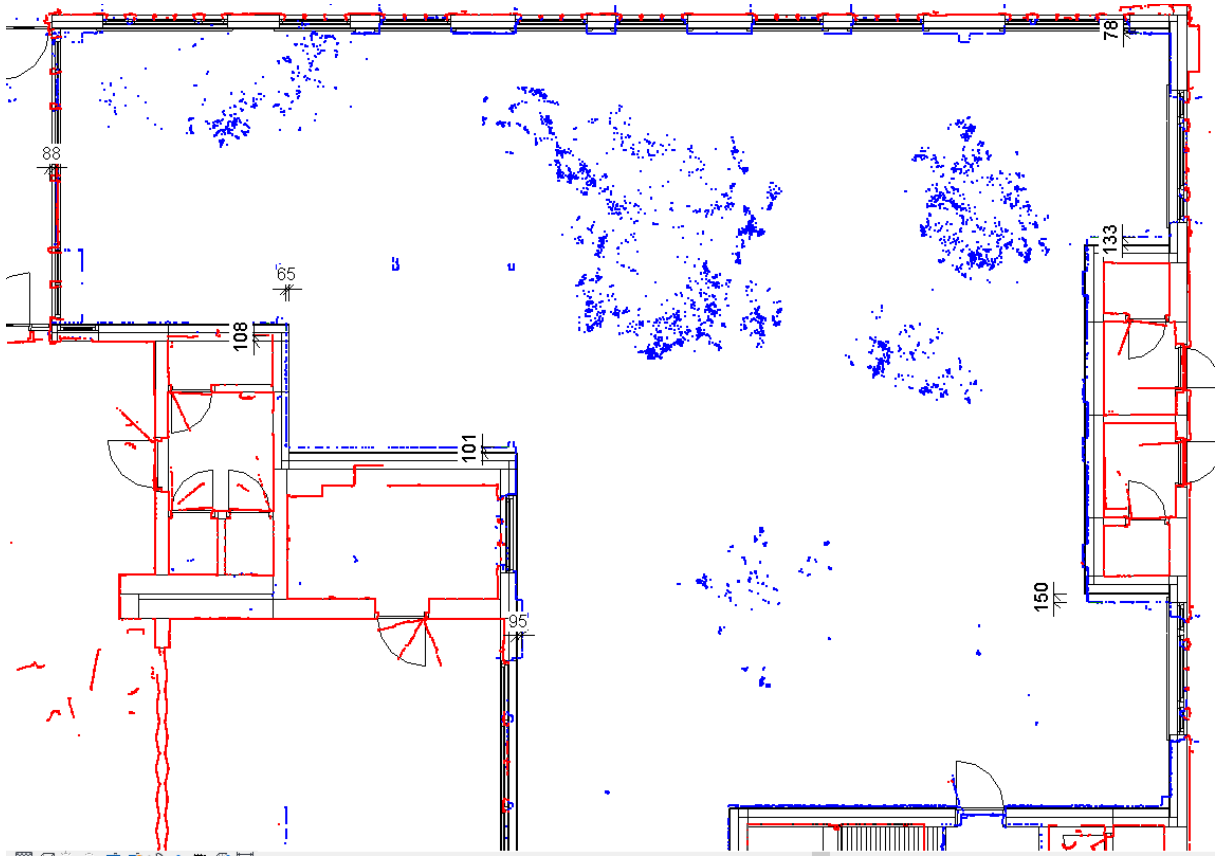
Zone C: patiocontour wijkt sterk af.

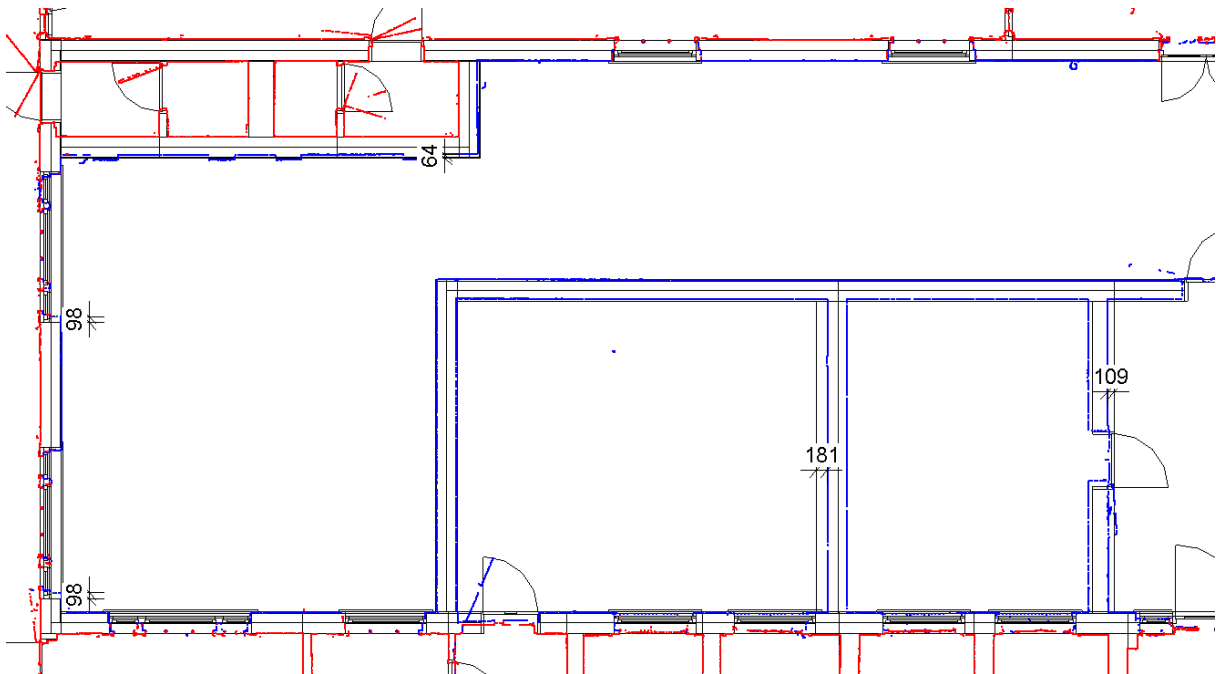
Zone D: positie wanden en kozijnen niet juist.

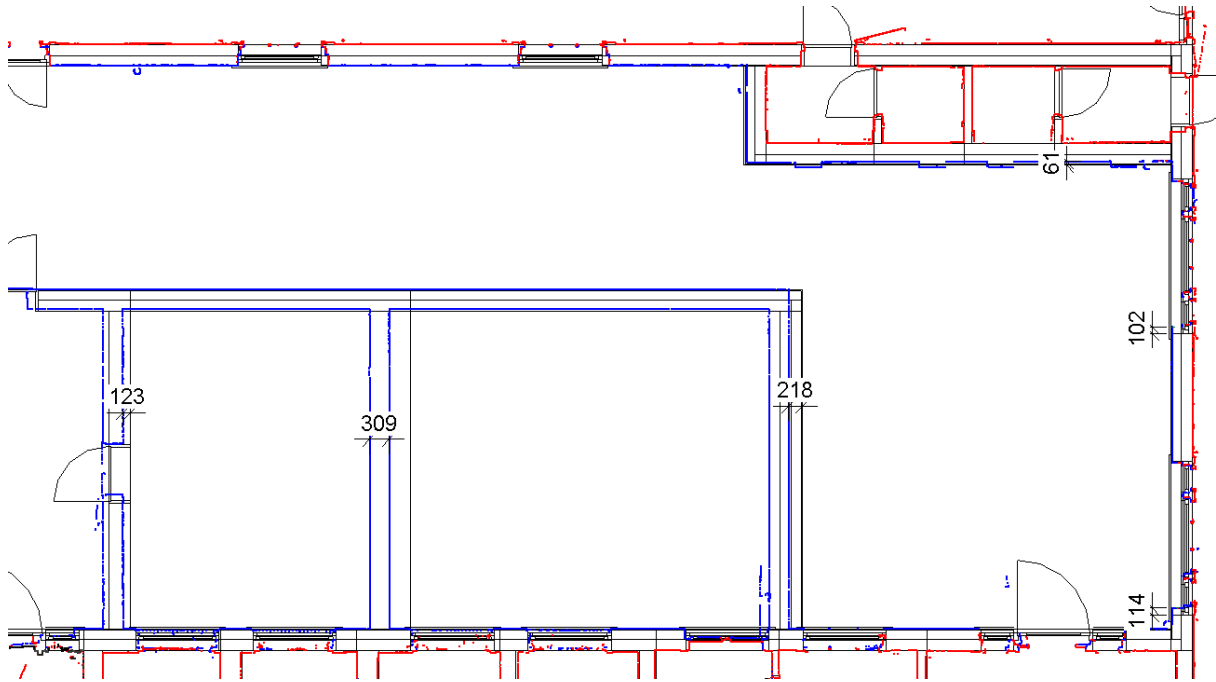
Zone E: positie wanden en kozijnen niet juist.

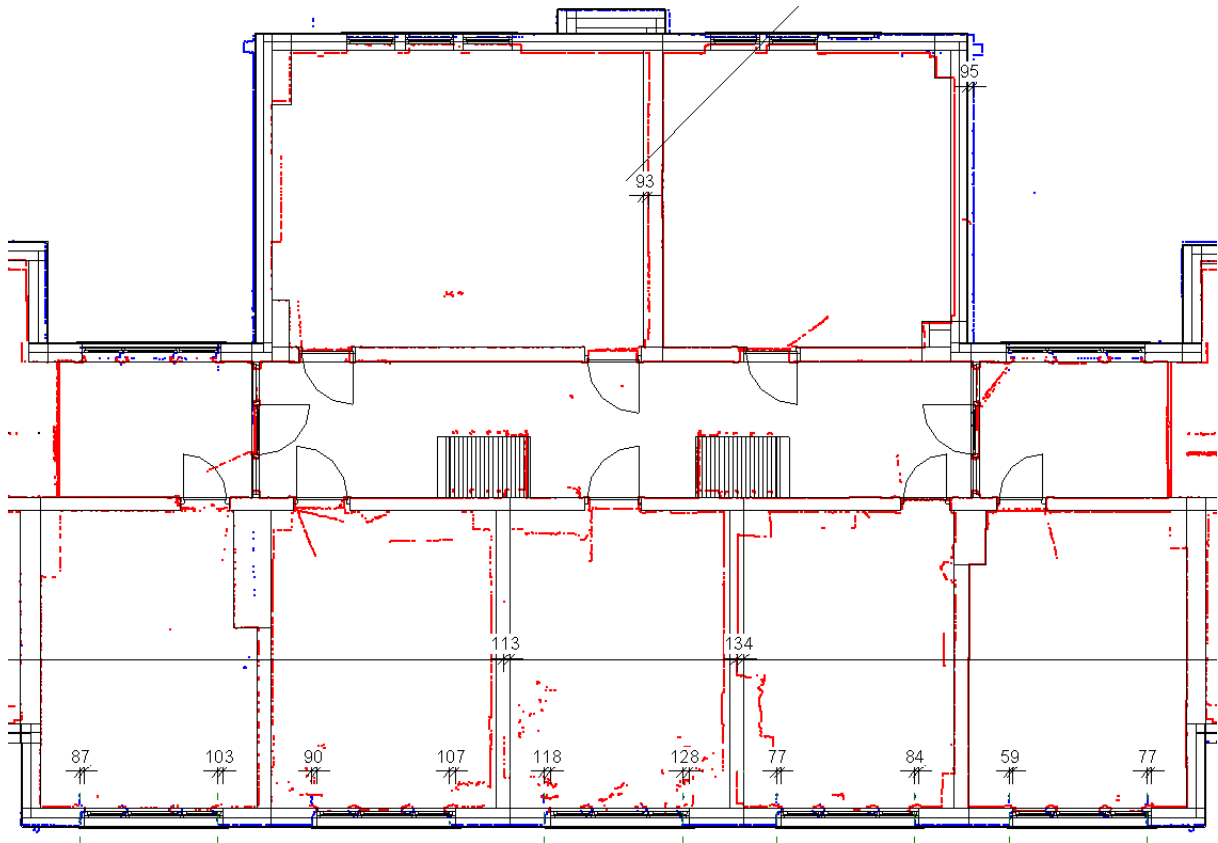
Zone B: positie wanden en kozijnen niet juist.

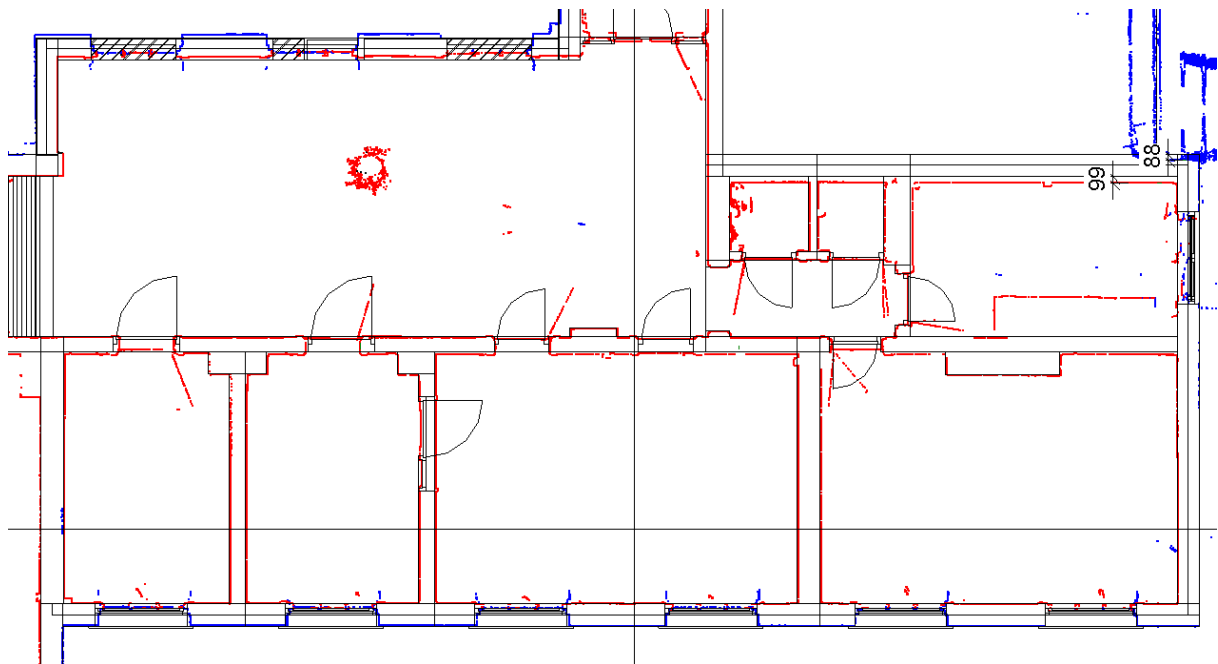
Zone C: lokale afwijkingen

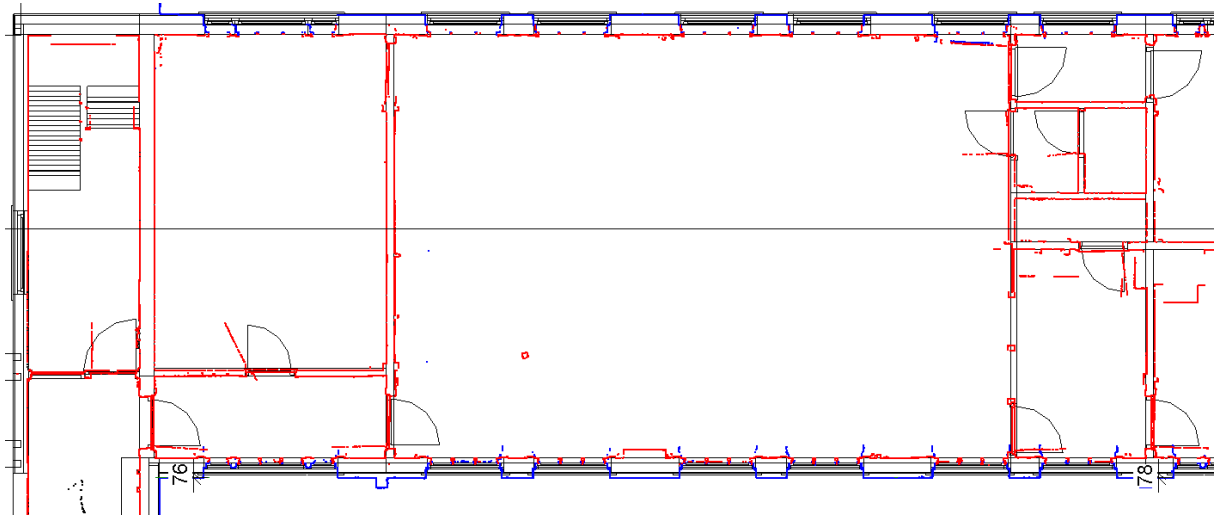
Zone D: lokale afwijkingen.

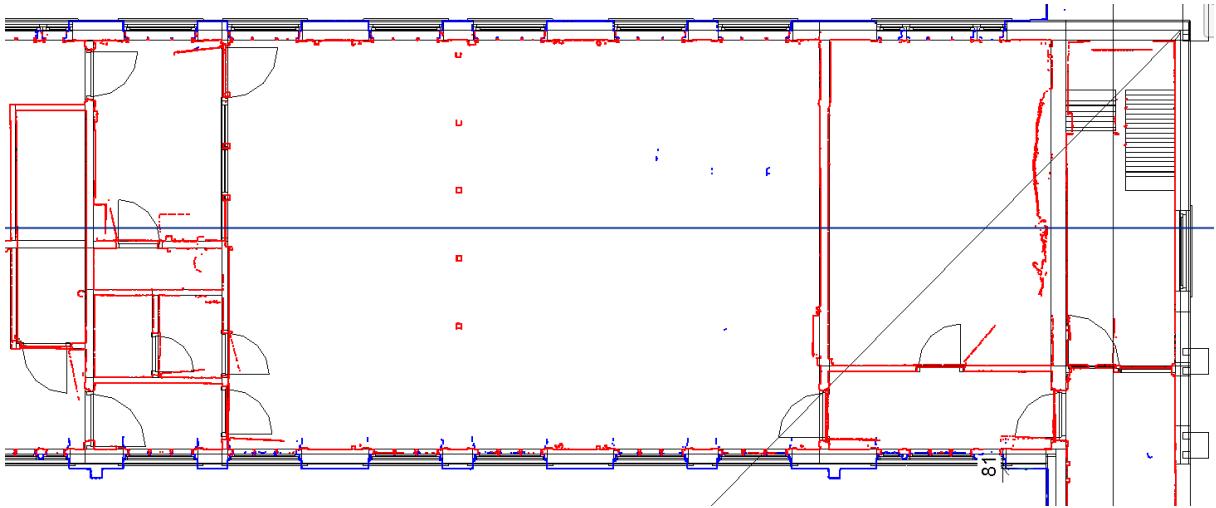
Zone E: lokale afwijkingen.

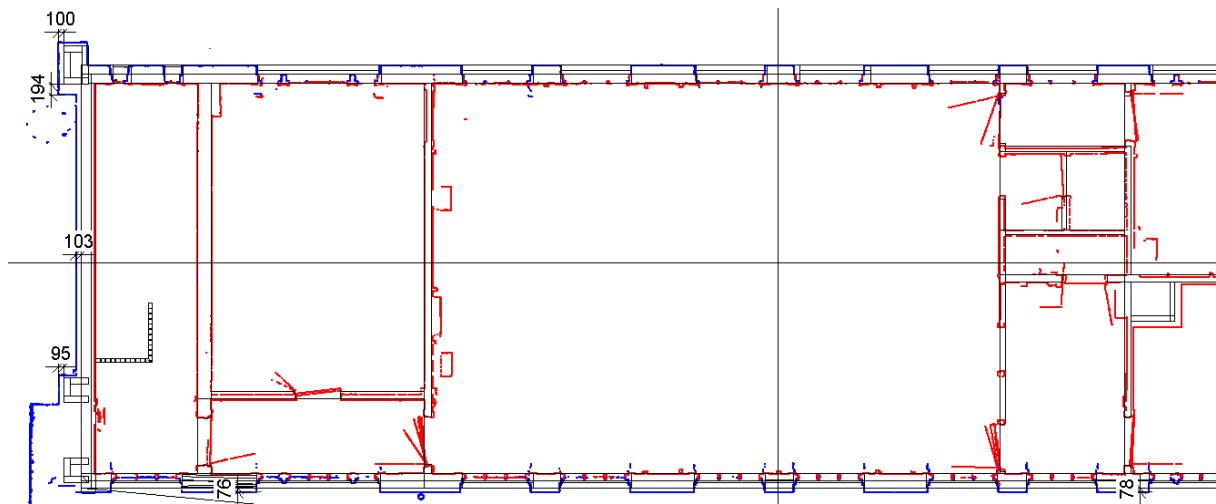
Zone A: lokale afwijkingen.

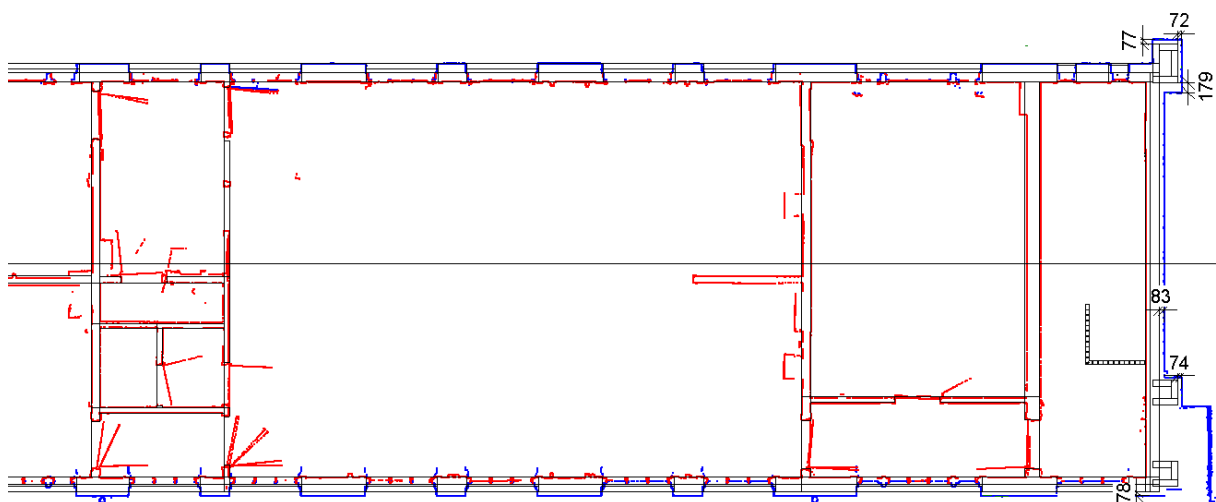
Zone B: lokale afwijkingen.

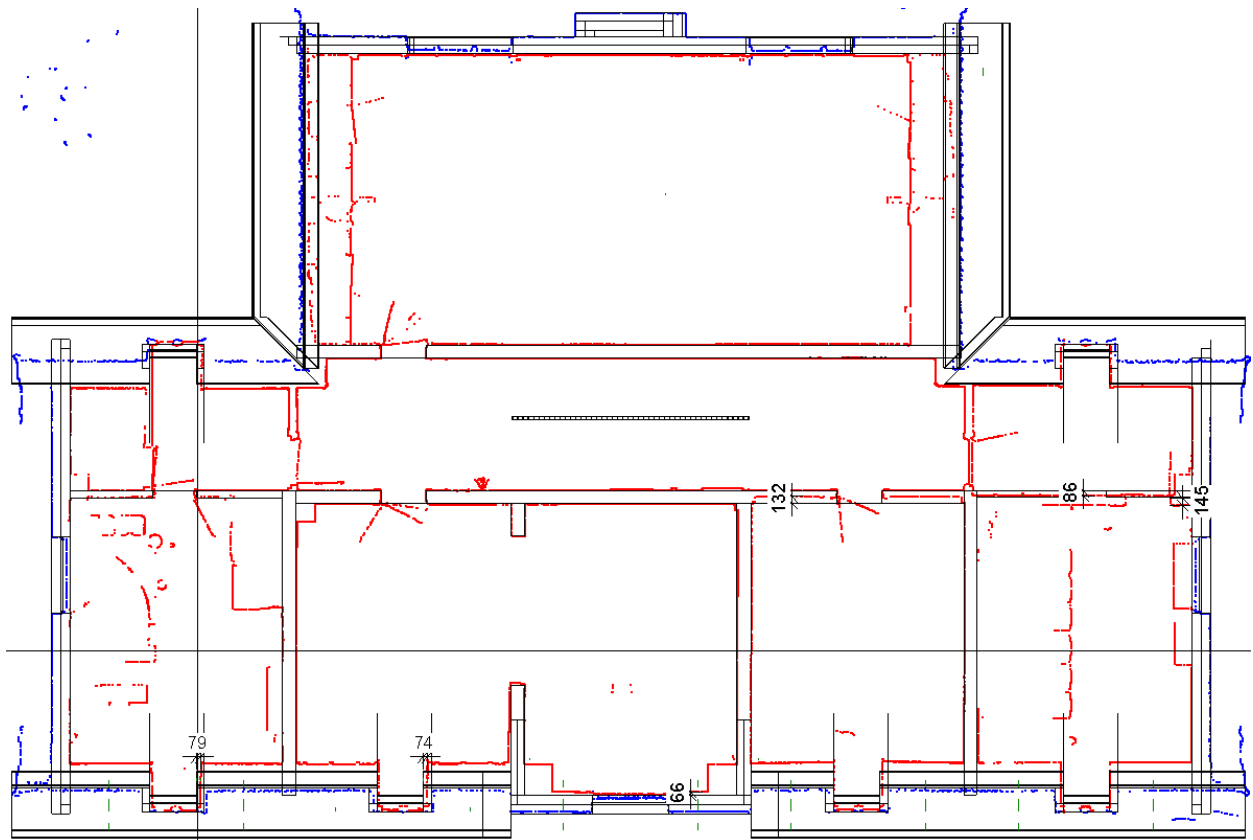
Voorgebouw: lokale afwijkingen en missende elementen.

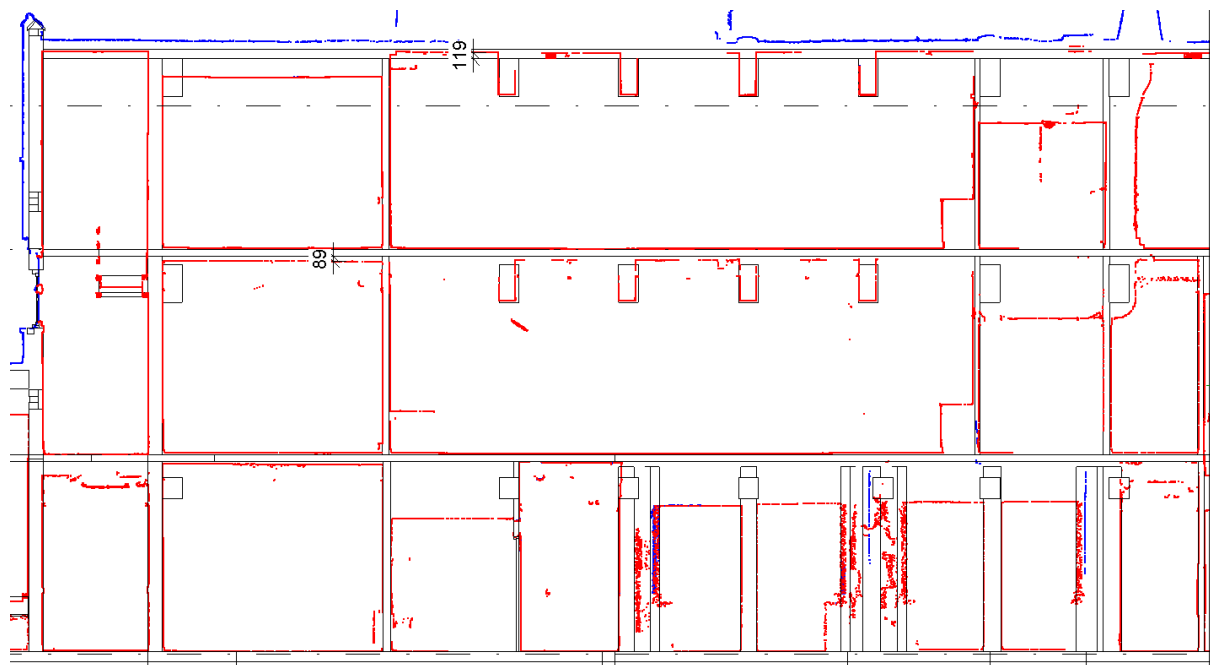
V2 - deel A: balken zijn 300mm i.p.v. 360mm. Aan de linkerkant zitten er geen balken in werkelijkheid.

- Kozijnen: niet correcte posities, afmetingen, neggematen en draairichtingen.
- Vloeren en daken: de keldervloer ligt op het verkeerde niveau. De overige niveaus komen nagenoeg overeen, echter is de dikte van de vloeren en platte daken niet correct.
- Balken: niet correcte afmetingen en positionering.

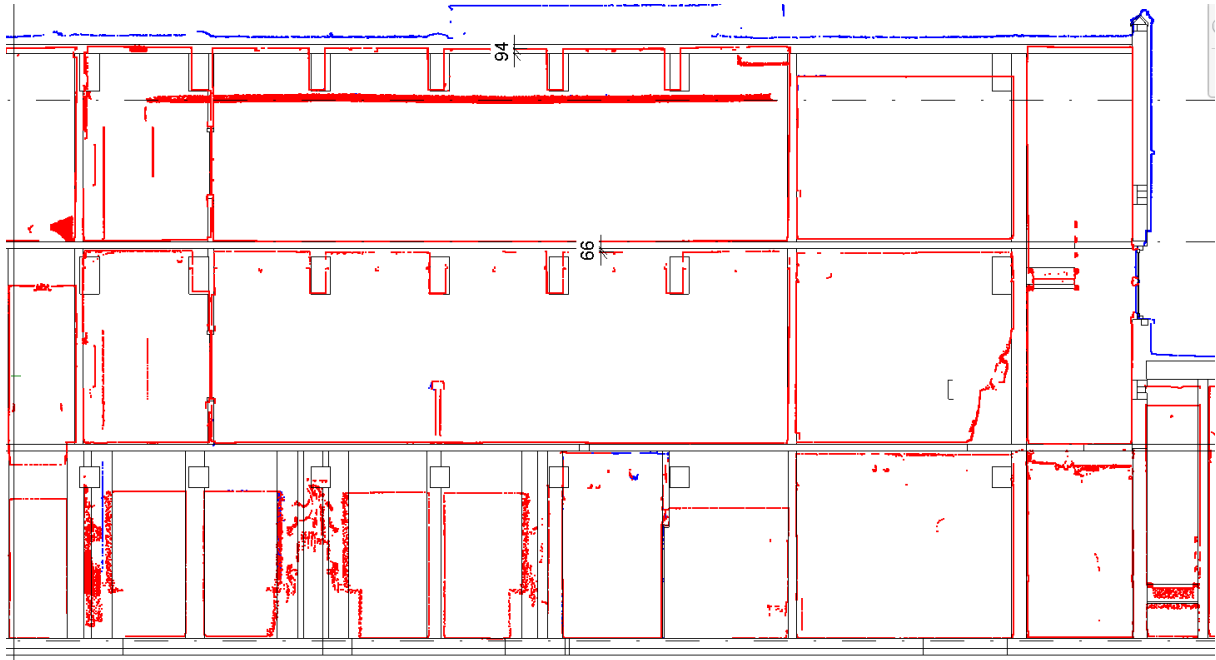
V2 - deel B: balken zijn 300mm i.p.v. 360mm. Aan de rechterkant zitten er geen balken in werkelijkheid.

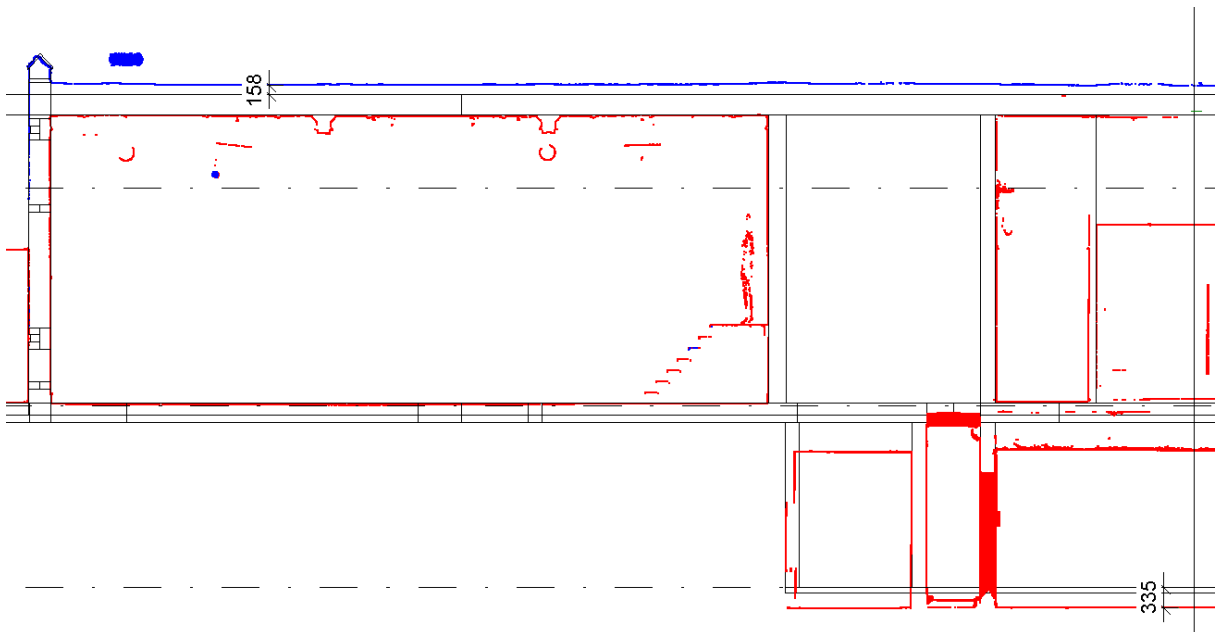
V3 - deel A: missende balken in plafond. Keldervloer te hoog

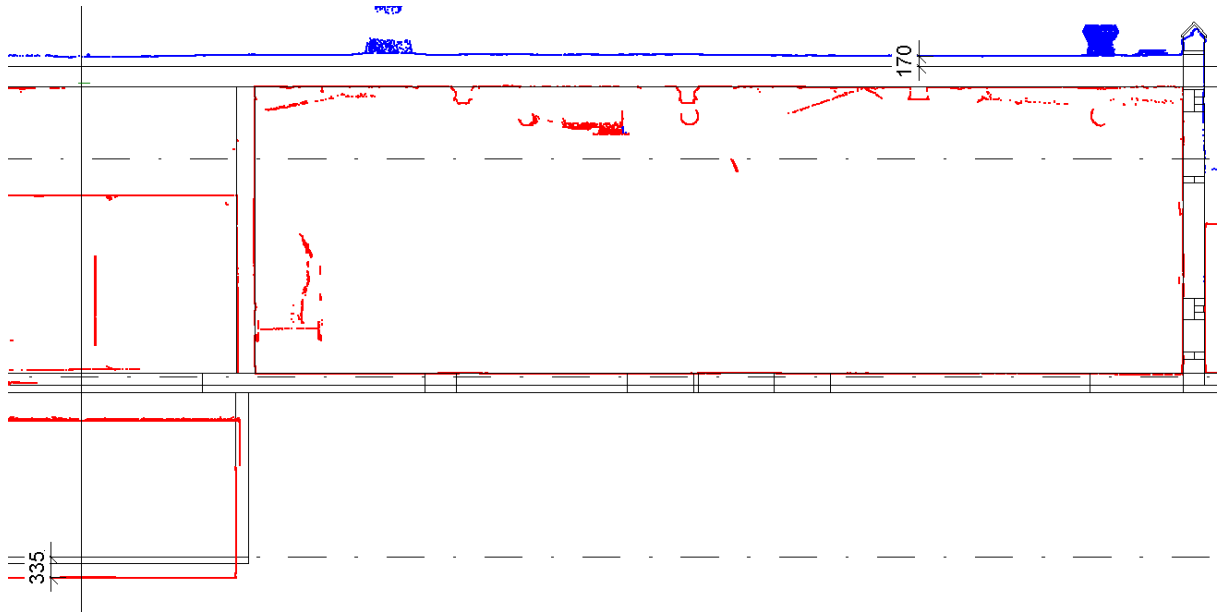
V3 - deel B: missende balken in plafond. Keldervloer te hoog
