CONTROLE BIM BESTAAND GEBOUW OP BASIS VAN POINTCLOUD DATA

voorbeeld rapportage

PelserHartman 3D measuring solutions

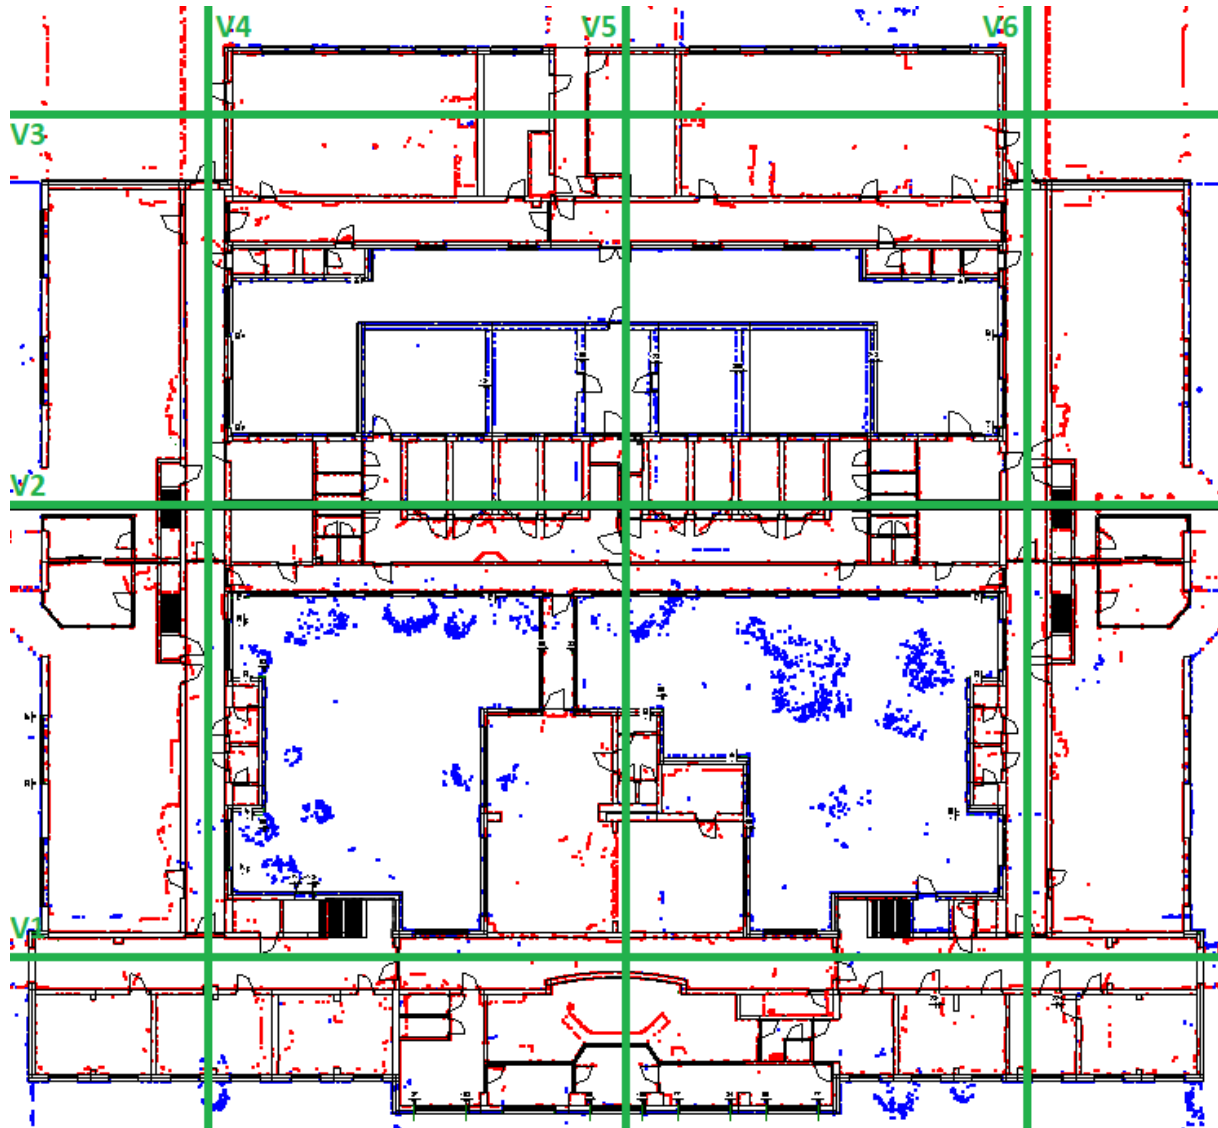
Daarna zijn er verschillende snedes gemaakt. Hierin worden de afwijkingen in de z-richting zichtbaar. Er ontbreken constructieve elementen of deze hebben de verkeerde afmetingen. Daarnaast zijn er verschillende diktes in vloeren geconstateerd.
