CONTROLE BIM BESTAAND GEBOUW OP BASIS VAN POINTCLOUD DATA

voorbeeld rapportage

PelserHartman 3D measuring solutions

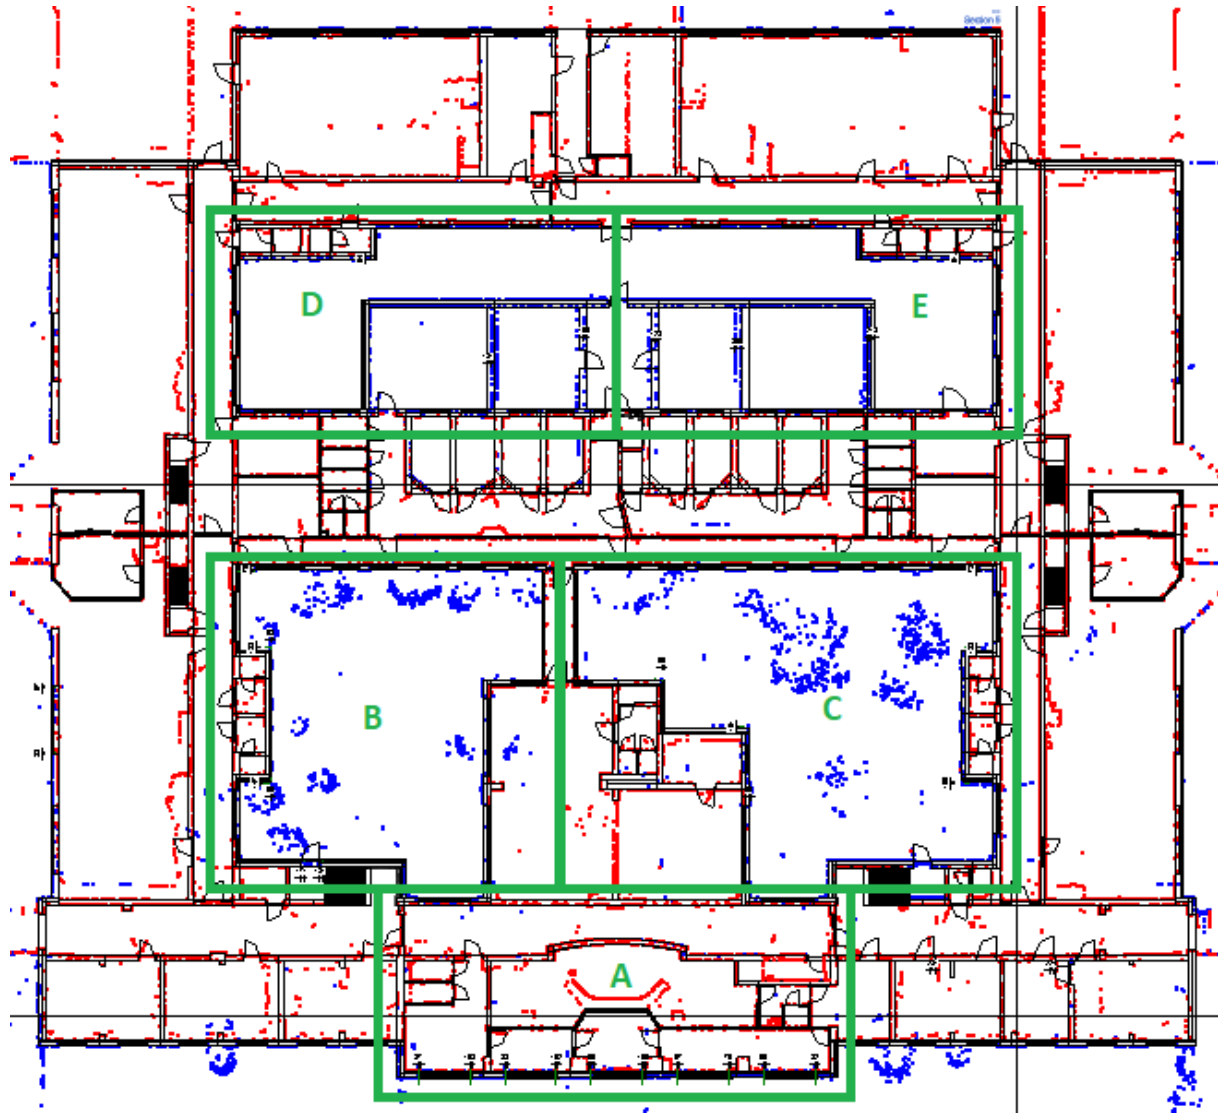
Om te beginnen is op begane grond niveau een horizontale snede gemaakt op 1.500+ b.k. vloer. Hierin worden de afwijkingen in de xy-richting zichtbaar. Verspreid over de begane grond zijn er significante verschillen geconstateerd.

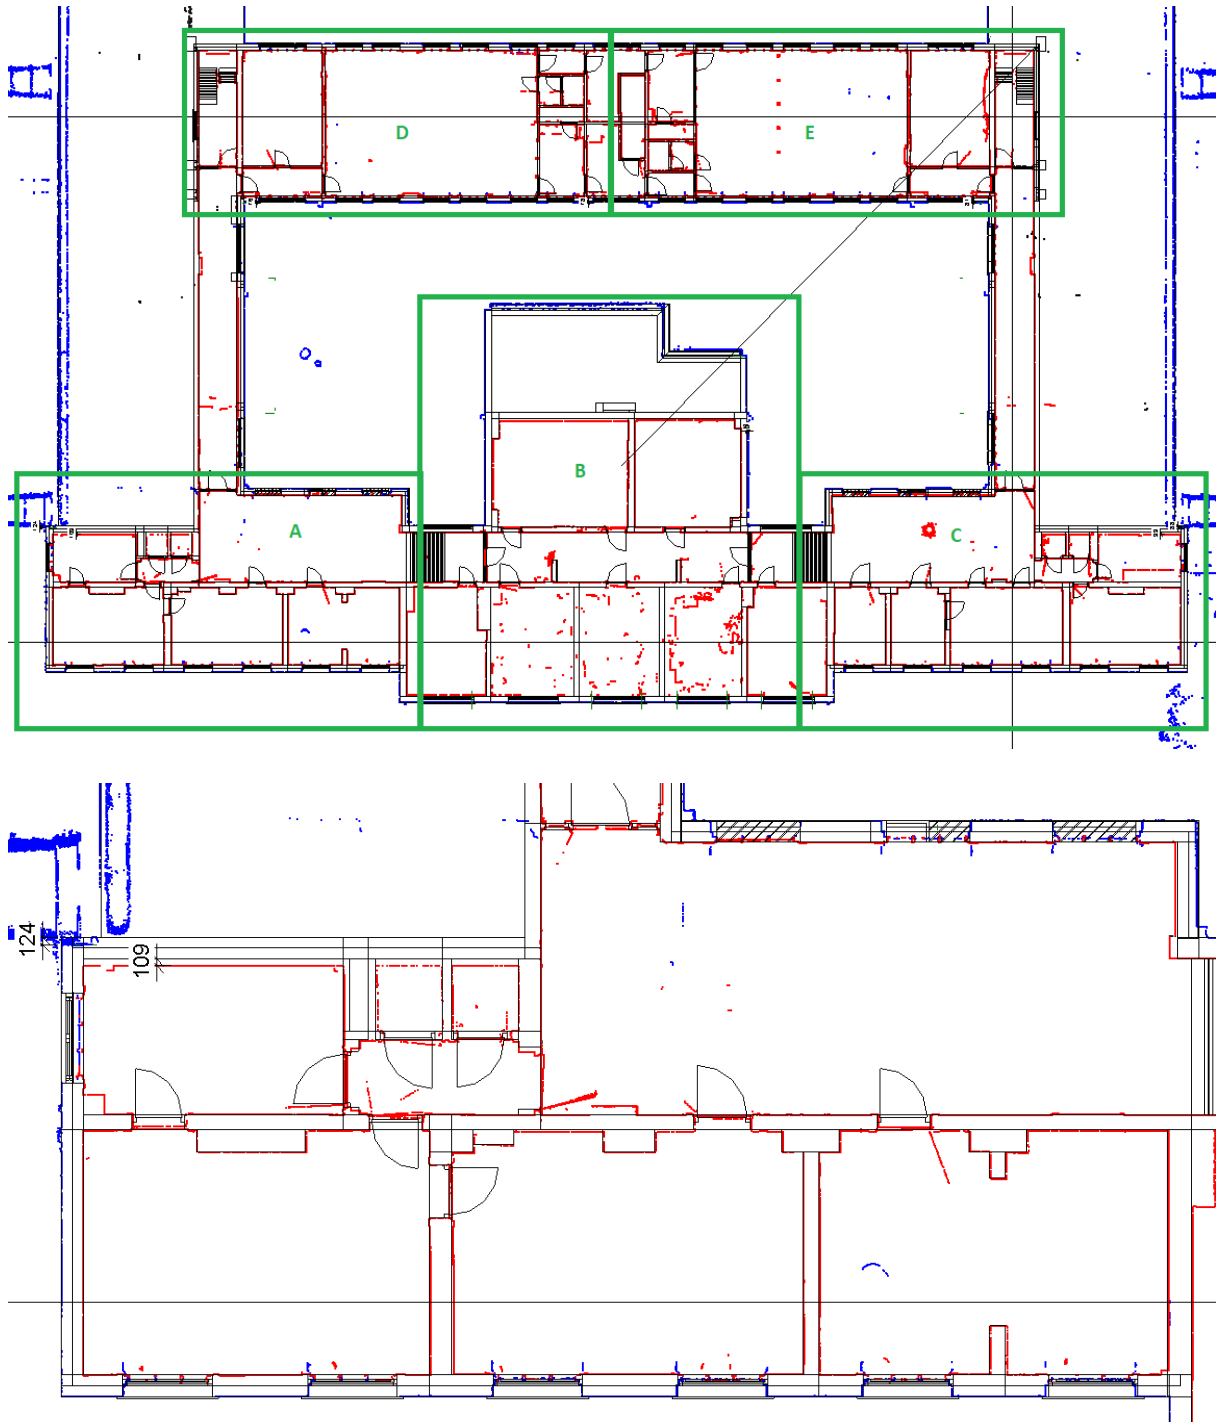
Daarna is op de eerste verdieping een horizontale snede gemaakt op 1.500+ b.k. vloer. Hierin worden de afwijkingen in de xy-richting zichtbaar. Verspreid over de eerste verdieping zijn er significante verschillen geconstateerd.

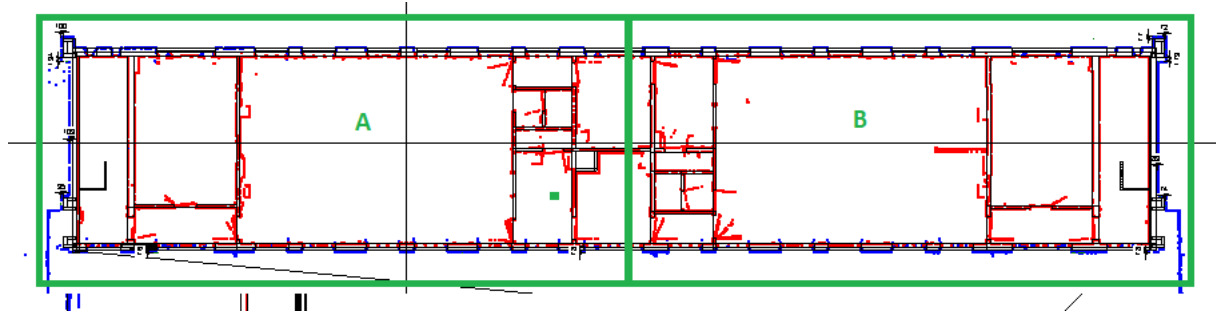
Vervolgens is op de tweede verdieping een horizontale snede gemaakt op 1.500+ b.k. vloer. Hierin worden de afwijkingen in de xy-richting zichtbaar. Verspreid over de tweede verdieping zijn er significante verschillen geconstateerd.

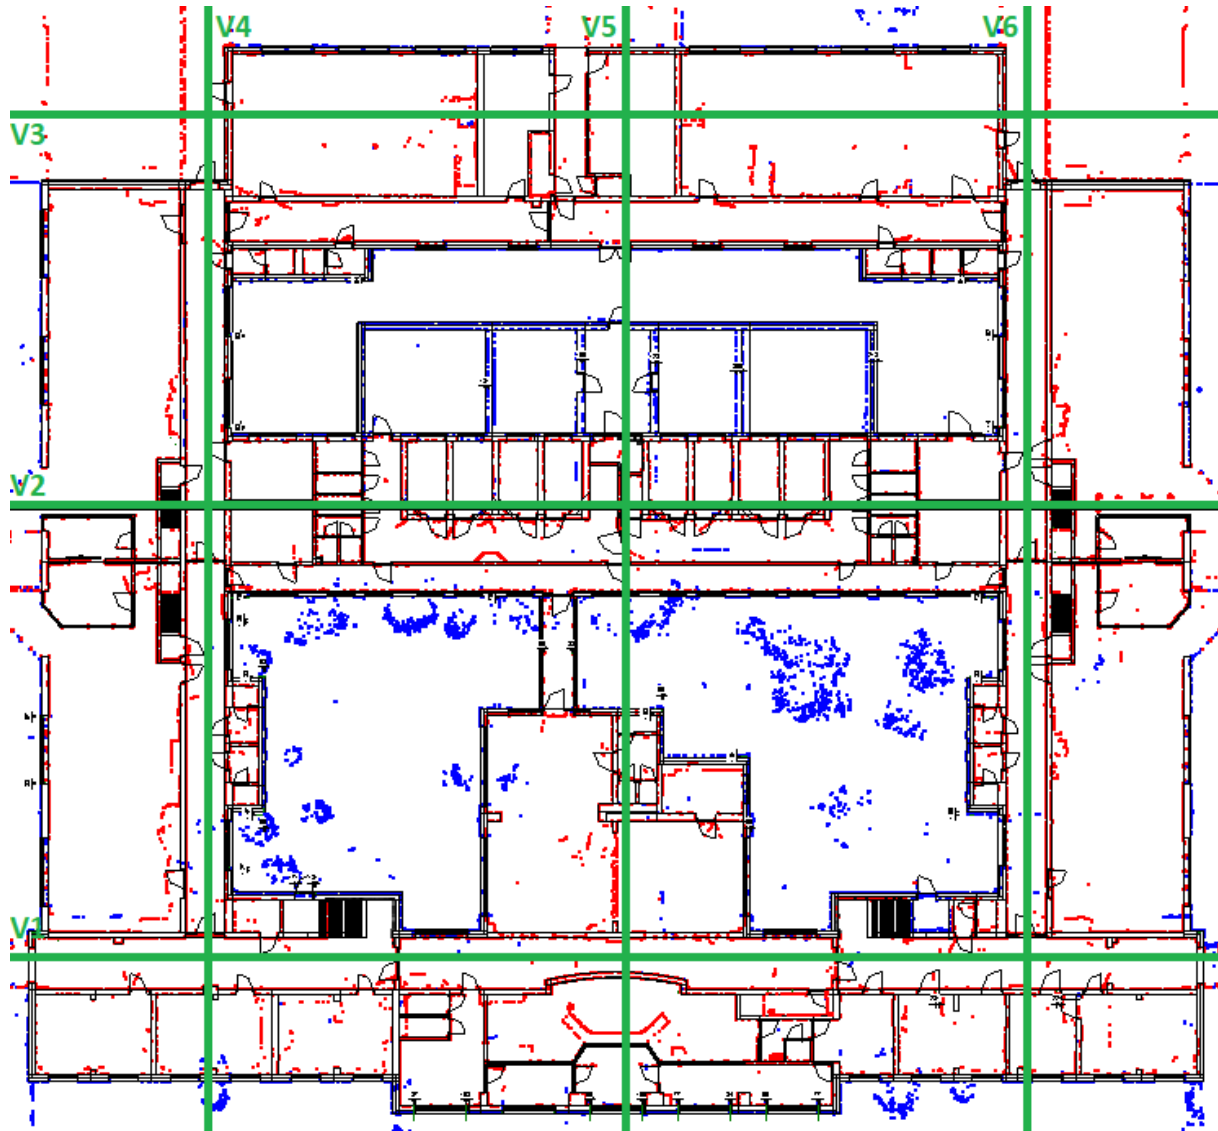
Daarna zijn er verschillende snedes gemaakt. Hierin worden de afwijkingen in de z-richting zichtbaar. Er ontbreken constructieve elementen of deze hebben de verkeerde afmetingen. Daarnaast zijn er verschillende diktes in vloeren geconstateerd.
